SZELLŐ

TELEPÜLÉSRENDEZÉSI TERVE

HELYI ÉRTÉKVÉDELMI KATASZTER

3.számú melléklet a 10/2005 (X.20.)sz. rendelethez

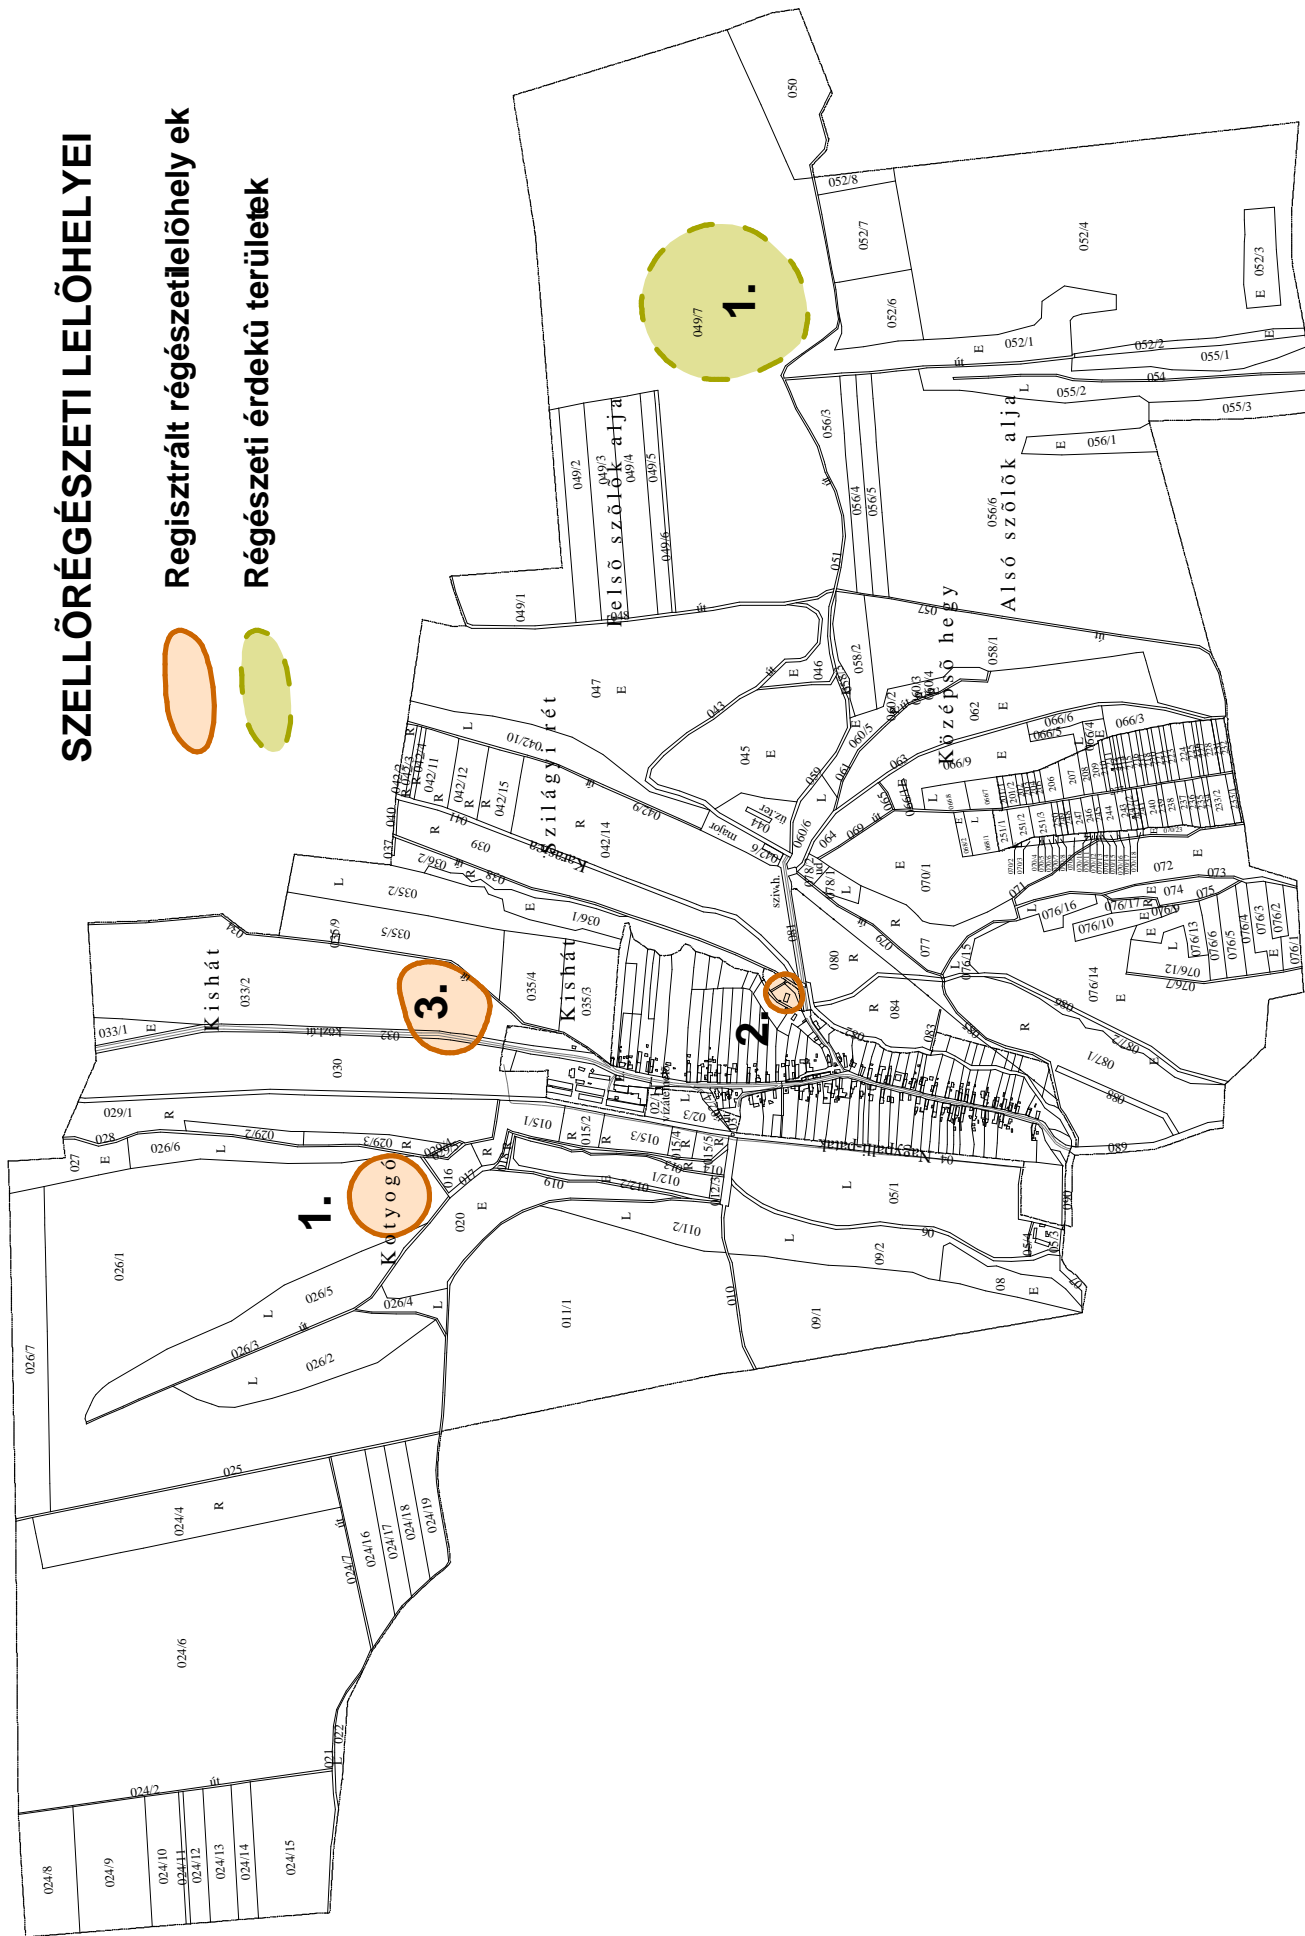
SZELLŐRÉGÉSZETI LELŐHELYEI

Regisztrált régészeti lelőhelyek

Régészeti érdekű területek

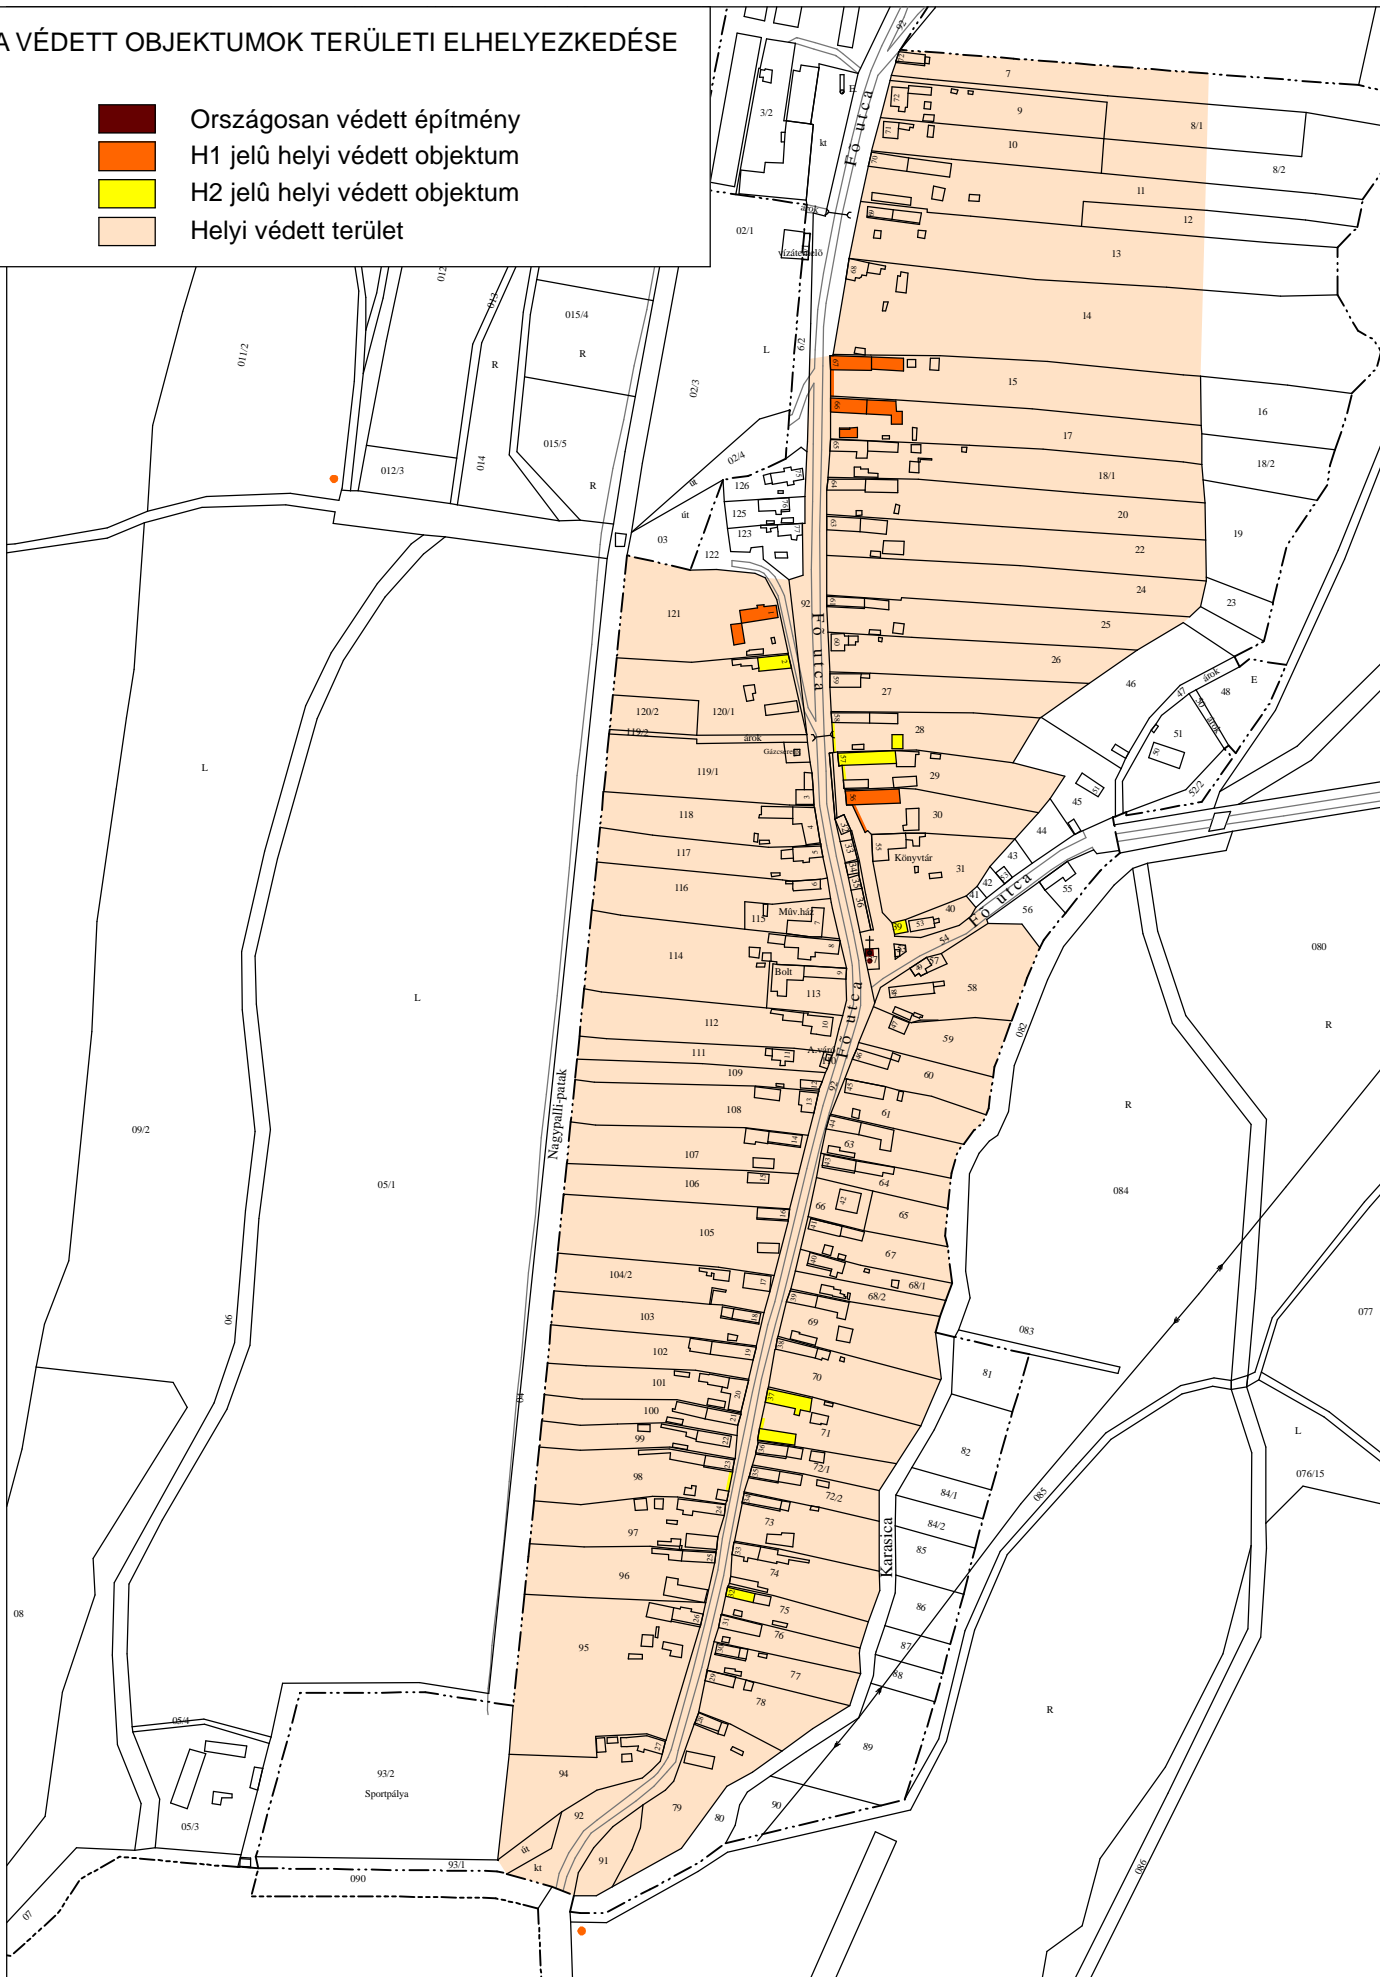
A VÉDETT OBJEKTUMOK TERÜLETI ELHELYEZKEDÉSE

Országosan védett építmény
-

H1 jelű helyi védett objektum
-

H2 jelű helyi védett objektum
-

Helyi védett terület

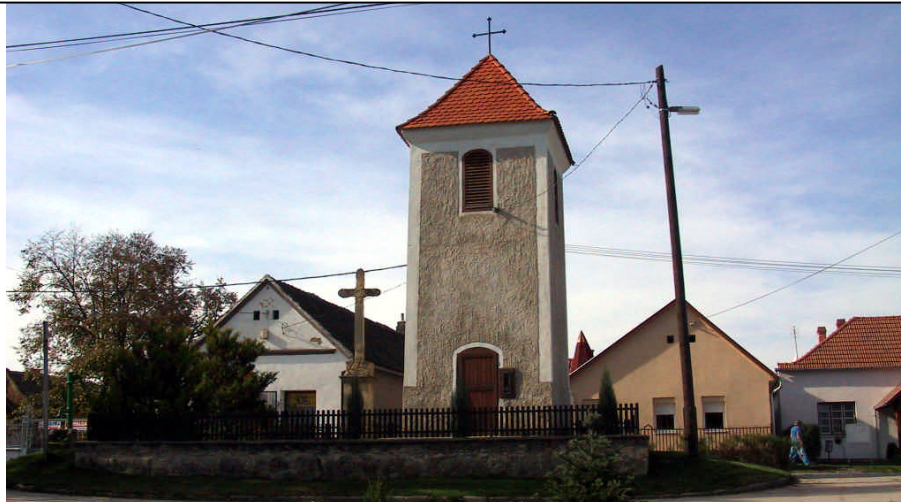
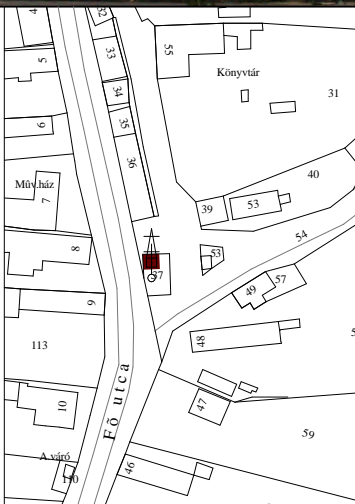
- harangtorony -

A település központjában álló kő harangtorony az utcakép meghatározó eleme. Az épület dörzsölt vakolatát a sarkokon és a nyílások körül fűtő fehér, simított vakolat téri meg. Zsalugáteres ablakai íves záródásúak. A mellette álló kökeresztrel együtt értékes építészeti alkotás.

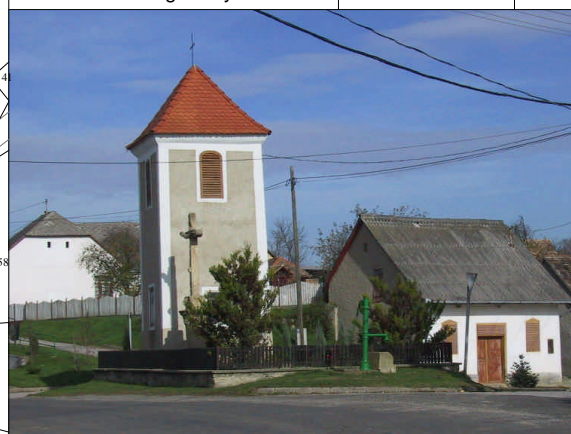
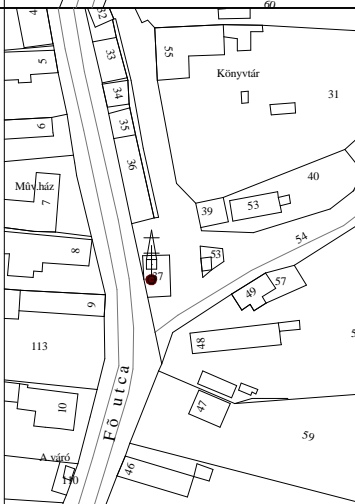
- kereszt -

A csonka kereszt homokkőből készült, melynek időtállósága csekély. A posztamensre helyezett alkotás torzóként is meghatározó utcaképi elem.

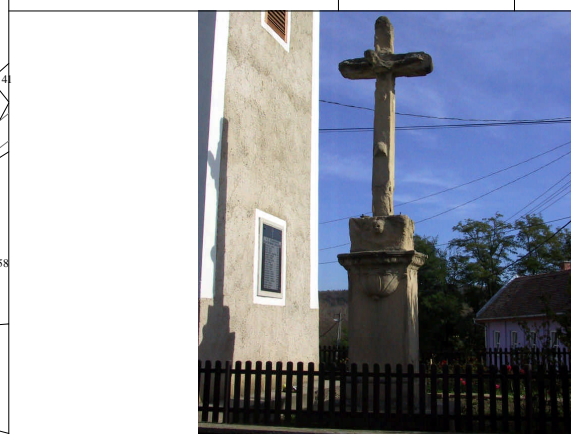
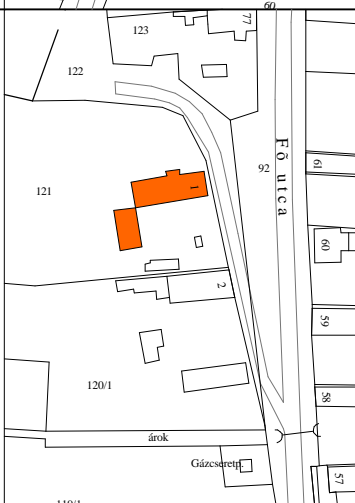
- lakóépület -

A településen átmenő főút szintje alatt elhelyezkedő lakóépület tornácát faoszlopok gyámolítják. Az épület eredeti utcai homlokzatát átalakították, hármásablakot építettek be. A pala fedés előtt feltételezhetően cserépfedés volt a házon. A pajtaépület keresztcsűrös formában helyezkedik el a telken. Szegmensíves nyílásai felett előreugratott téglaboltív látható.

A lakóépület és a melléképület keresztmetszeti tömege, a lakóépület tornáca védett.

A lakóépület eredeti utcai homlokzatát régi fényképek vagy analógiák alapján helyre kell állítani.

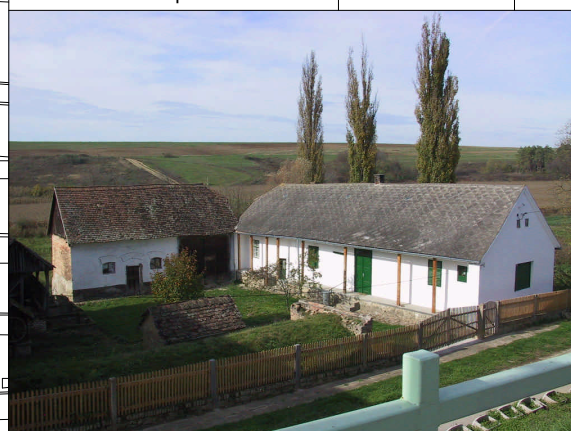
<p>Leírás Az utcára merőleges gerincű nyeregtetővel fedett lakóépület őrzi eredeti nyílásrendjét. A falazott oszlopokkal alátámasztott tornác az utca felől felülvilágító ajtóban végződik. Az épület homlokzatdíszzeit leszedték, a falakat újravakolták.</p> <p>Védett építészeti elemek Az épület keresztmetszeti tömege, utcai homlokzatának nyílásrendje védett.</p> <p>Korrekciós javaslat Az épület eredeti homlokzatdíszzeit régi fényképek vagy analógiák alapján helyre kell állítani.</p>	 	<p>Fő utca 2.</p>	<p>Helyrajzi szám</p>	<p>120/1</p>
		<p>- lakóépület -</p>	<p>Védelem foka</p>	<p>H2</p>

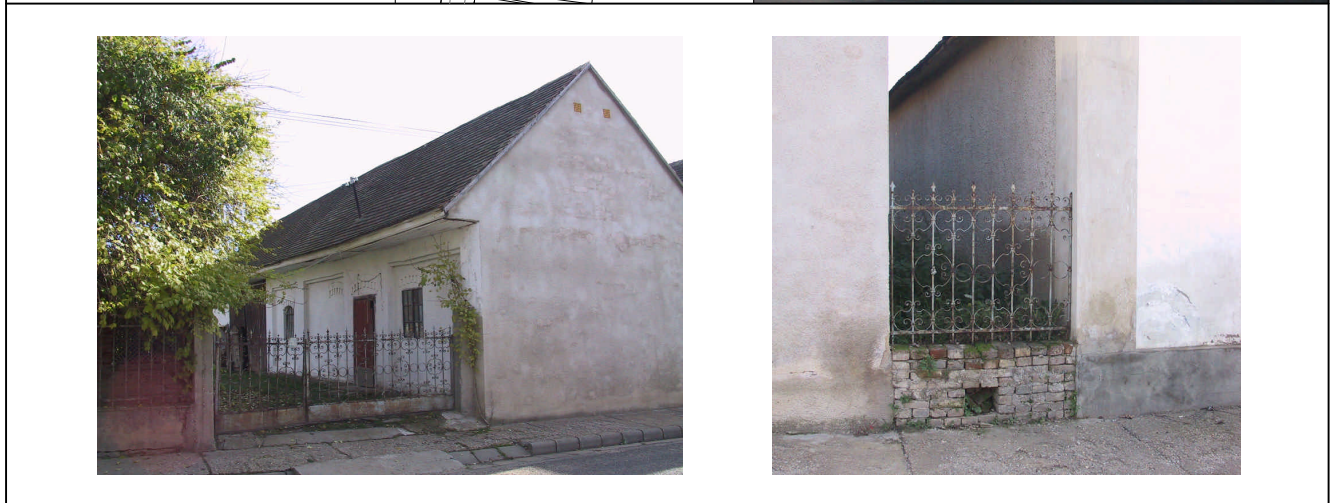
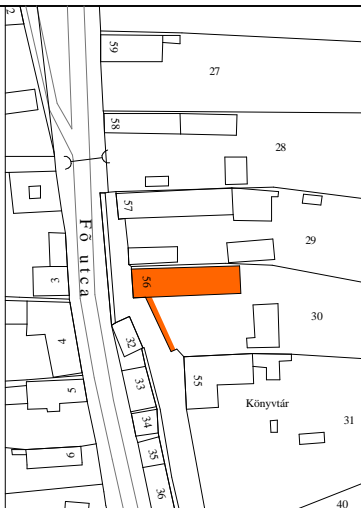
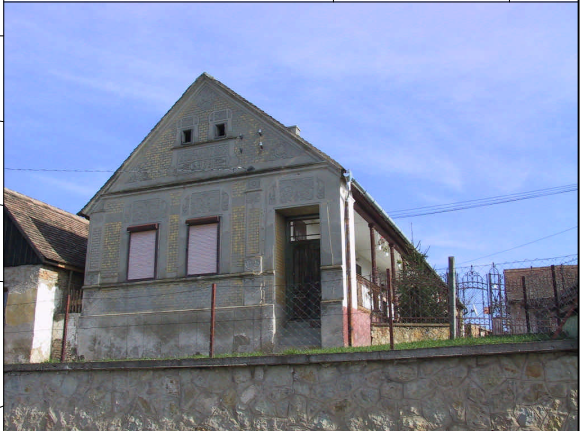
Fő utca 56.	Helyrajzi szám	30
		- lakóépület -	Védelem foka	H1

<p>Leírás</p> <p>A gazdagon díszített lakóépület utcai homlokzatán a nyers-tégla felületek között futó vakolatmotívumok láthatók. Az oromzaton "Stefán József 1939" felirat olvasható. Az utcai ablakokra utólag redőnyt szereltek. A kovácsoltvas kerítés értékes utcaképi elem.</p> <p>Védett építészeti elemek</p> <p>A lakóépület keresztmetszeti tömege, teljes utcai homlokzata, tornáckialakítása, kovácsoltvas kerítés védett.</p> <p>Korrekciós javaslat</p> <p>Az utcai homlokzat vakolatmintáit világos színnel újra kell festeni, a téglamezőket pedig le kell tisztítani. Az ablakokra a redőnyöket belső szereléssel kell kialakítani. A kovácsoltvas kerítés megfelelő korrózióvédelméről gondoskodni kell.</p>

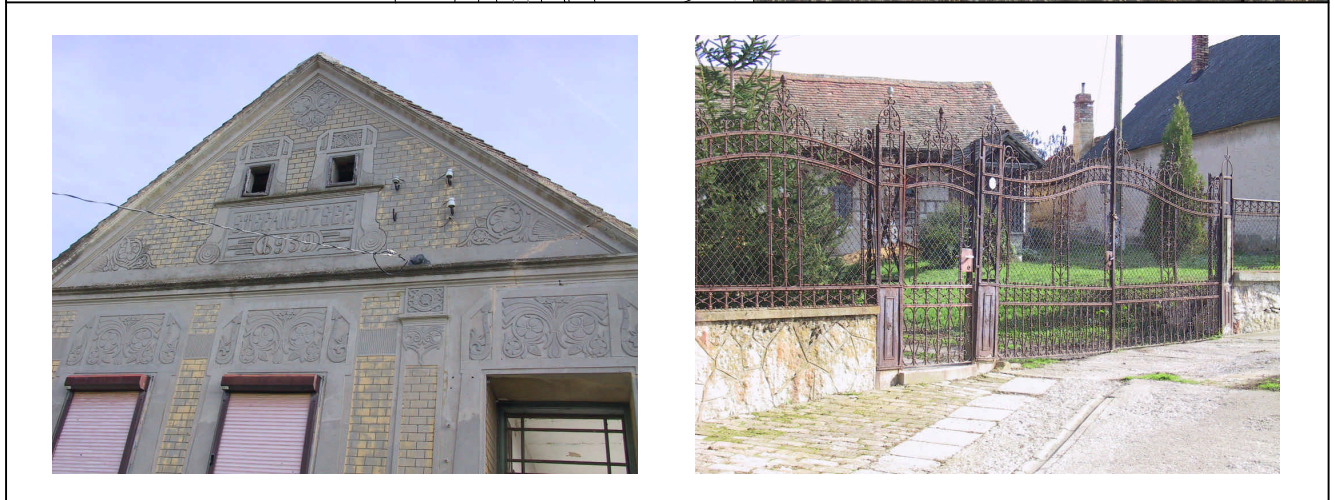
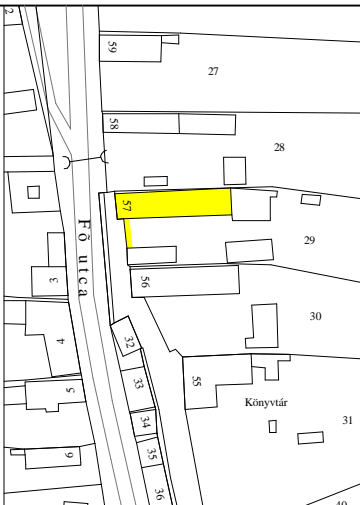
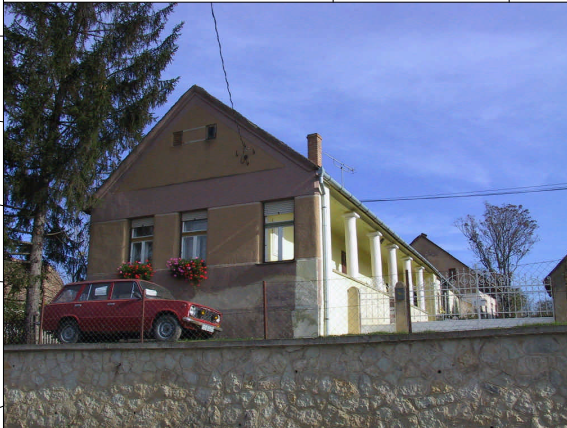
Fő utca 57.	Helyrajzi szám	29
		- lakóépület -	Védelem foka	H2

<p>Leírás</p> <p>A felső szervizútról megközelíthető lakóépület őrzi hagyományos tömegalakítását és nyílásrendszerét. A falazott mellvédés tornácát kör keresztmetszetű fejezetes oszlopok támasztják alá. A tornác az utca felől ablakban végződik. Az épületet dörzsölt vakolattal vakolták be.</p> <p>Védett építészeti elemek</p> <p>A lakóépület keresztmetszeti tömege, utcai homlokzatának nyílásrendje, tornáckialakítása, a kovácsoltvas kerítés védett.</p> <p>Korrektív javaslat</p> <p>Az épületet egységesen simított vakolattal kell bevakolni.</p>

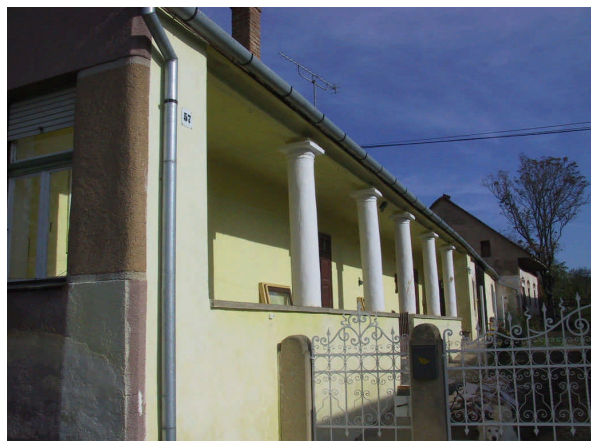
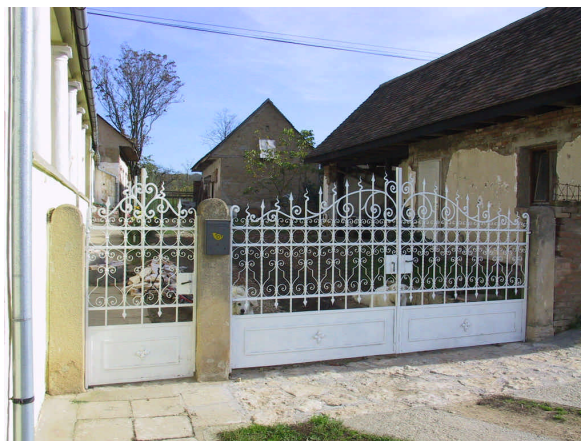
<p>Leírás</p> <p>A hosszanti telken keresztben elhelyezett pinceépület szimmetrikus főhomlokzatán két zsalugáteres ablak és egy kazettás ajtó látható. Az épület vakolatát levették. A kovácsoltvas kerítés műves kidolgozása folytán az utcakép meghatározó eleme.</p> <p>Védett építészeti elemek</p> <p>A pinceépület tömege, nyílásrendje, a kovácsoltvas kerítés védett.</p> <p>Korrektív javaslat</p> <p>A pinceépületet újra kell vakolni, falait pedig fehérre kell meszelní.</p>	 	Fő utca 58.	Helyrajzi szám	28
		- kerítés, melléképület -	Védelem foka	H2

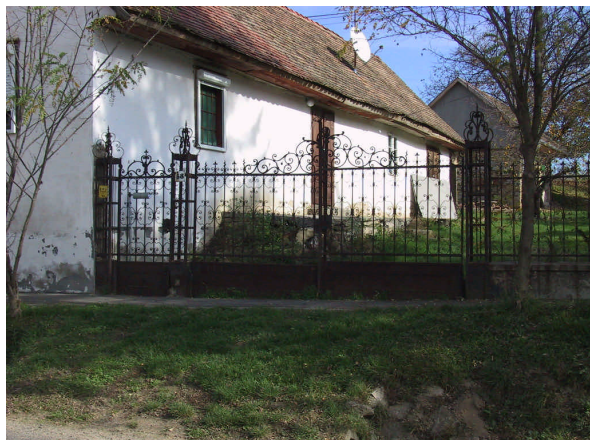
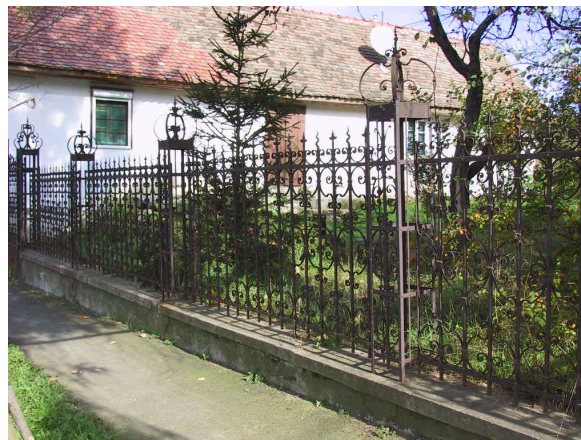
<p>Leírás</p> <p>Az utcára merőleges gerincű nyeregtetővel fedett lakóház utcai homlokzata őrzi a hagyományos nyílásrendjét. Az ablakok körül mives kidolgozású vakolatkeretezés fut. A vízszintes osztópárkány a talpszellemen síkja felett húzódik, ezzel kicsit nyomott arányúvá vált az oromzat. Falazott mellvéddel épített tornácát négyzetes alaprajzú oszlopok gyámoilitják.</p> <p>Védett építészeti elemek</p> <p>Az épület keresztmetszeti tömege, teljes utcai homlokzata, tornáckialakítása védett.</p> <p>Korrektíós javaslat</p>		Fő utca 66.	Helyrajzi szám	17
		- lakóépület -	Védelem foka	H1

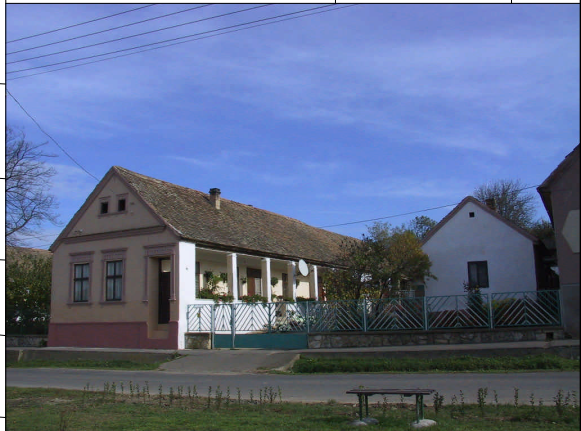
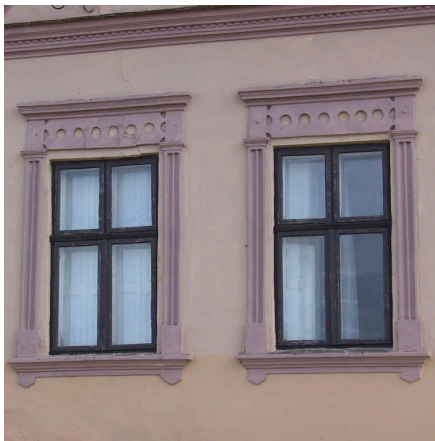
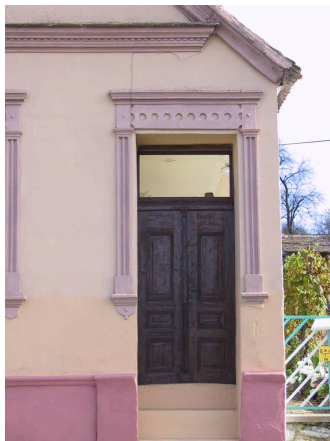
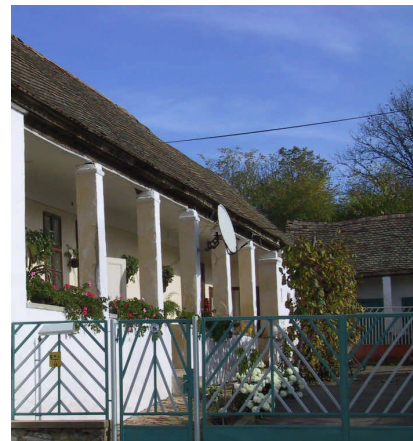
<p>Leírás</p> <p>A példaértékűen felújított lakóház utcai homlokzatát két ablak és egy színes felüvilágító ajtó tagolja. Az oromzaton futó osztópárkány mozgalmas vonalvezetésű. Az épület festése jól harmonizál a község hagyományos építészeti szövetével. Tornácát négyzetes alaprajzú falazott pillérek támasztják alá. Zöldre festett kovácsoltvas kerítése értékes utcaképi elem.</p> <p>Védett építészeti elemek</p> <p>Az épület keresztmetszeti tömege, teljes utcai homlokzata, tornáckialakítása, utcai kerítése védett.</p> <p>Korrektíós javaslat</p>		Fő utca 67.	Helyrajzi szám	15
		- lakóépület -	Védelem foka	H1

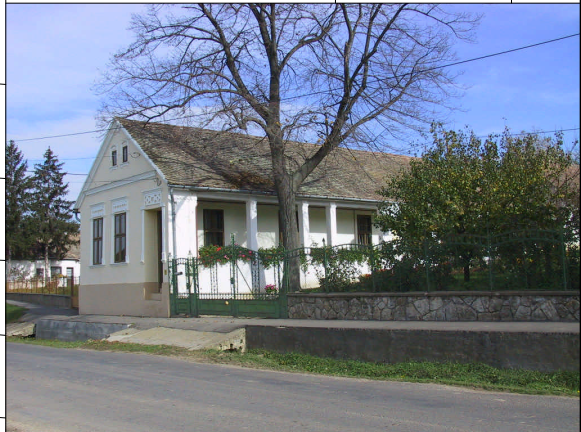
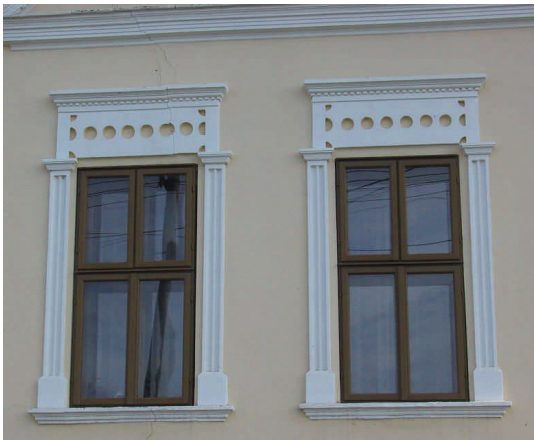
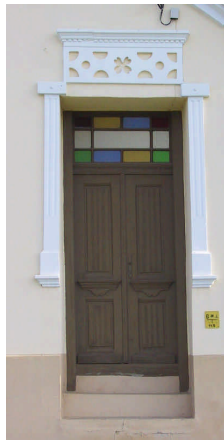
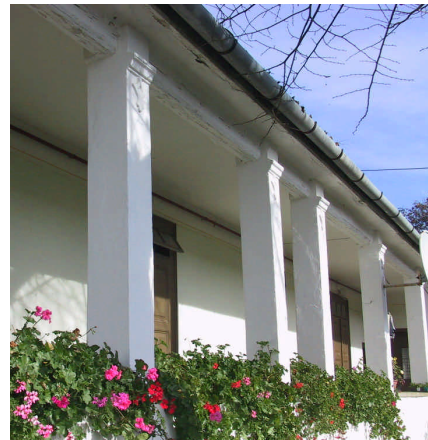
<p>Leírás</p> <p>A hagyományos tömegarányokkal megépített lakóház utcai homlokzatán a vakolatdíszeket leszedték, de nyílásrendszere még eredeti. Az oromzat osztópárkánya az egykori díszlések közül az egyetlen épen fennmaradt elem. Falazott oszlopos tornácának hátsó részét befalazták.</p> <p>Védett építészeti elemek</p> <p>Az épület keresztmetszeti tömege, utcai homlokzatának nyílásrendszere, osztópárkánya védett.</p> <p>Korrektív javaslat</p> <p>Az épület eredeti vakolatdíszzeit régi fényképek vagy analógiák alapján helyre kell állítani. A parapetkiszellőzőt az utcáról nem látszó módon kell elhelyezni.</p>		Fő utca 59.	Helyrajzi szám	27
